# Rv52 Trøym

TS-inspeksjon

Etter bestilling fra Monica Hagenborg, Drift øst i på Fagernes er det gjennomført TS-inspeksjon på Rv52 gjennom Trøym sentrum, en strekning på ca. 600 m, vegreferanse Rv52 S4D1 m690–1290. Trøym er administrasjonssentrum i Hemsedal kommune.

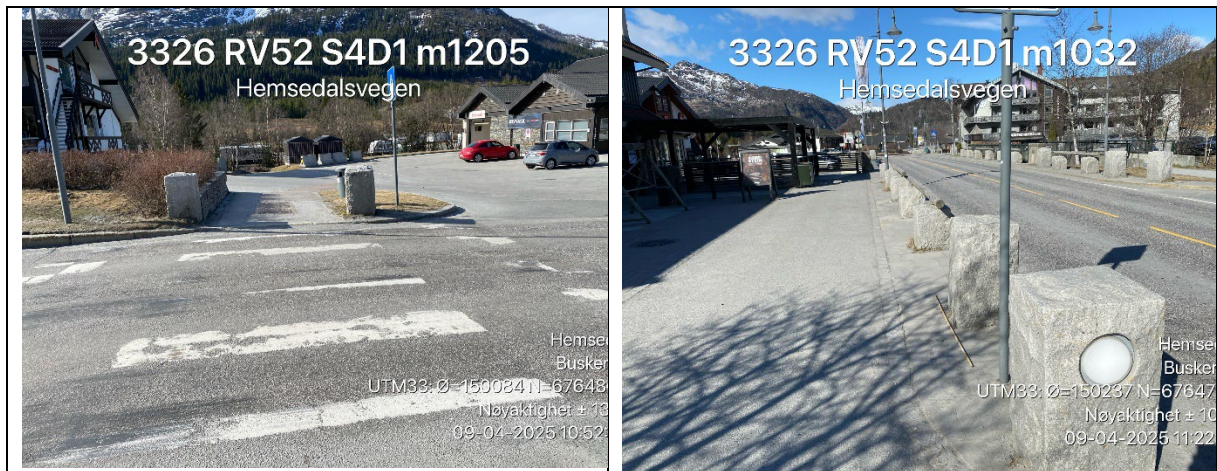
Granittblokkene ved gangfeltene og i trafikdeler virker som forstyrrende elementer i trafikkbildet, og hindrer også delvis sikt ved gangfelt og i kryss. Blokkene står løst på bakken, og det har vært tilfeller hvor blokkene har blitt veltet.

Granittblokkene kompliserer også drift av strekningen, spesielt vinterstid ved snørydding, og da spesielt ved gangfeltene.

Selv om håndbok N101 ikke stiller spesielle krav til påkjørselsfarlige hinder i 40 km/t, vurderes blokkene som påkjørselsfarlige, spesielt for MC. I tillegg vil de også kunne være påkjørselsfarlige for syklistene. I og med at blokkene står løst på bakken og nær kantstein (vegkant), kan det også ved en påkjørsel være fare for at de forskyves og kommer inn i gangarealet.

Det anbefales at alle granittblokkene blir fjernet, både ved gangfeltene og de som er plassert i trafikkdelere.

Ved fjerning av granittblokkene er det viktig at minimum vis på 10 cm ut mot riksvegen opprettholdes. Det kan også vurderes å etablere vis mot gangarealet slik at trafikkdeleren blir mer markert.

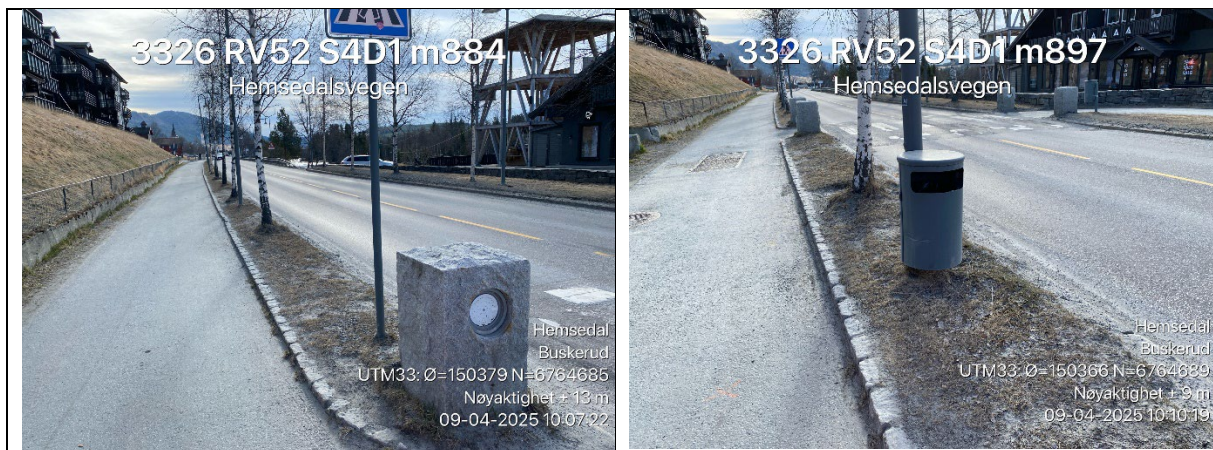
Bjørkene i trafikkdeler begynner å bli store med over 20 cm i diameter nederst på stammen. Noen av bjørkene begynner også å henge ut over trafikkareal, både for kjørende og gående.

Hovedutfordringen er at bjørkene til dels er plassert slik at de hindrer sikt både ved gangfelt og i adkomster og kryss. Flere bjørker er også plantet inntil lysmaster slik at de skygger for belysningen i vekstsesongen. Spesielt vil dette være et problem i høstmørke før løvfall.

Det anbefales at en vurderer hugging av bjørkene, og i alle tilfeller bør de som hindrer sikt og/eller som skygger for veglys hugges. Det er også viktig å ta med i vurderingen at bjørkene om få år vil bli forholdsvis store, og at de vil hindre sikt ytterligere. Uten beskjerping vil de samtidig bidra til strekningen vil virke mindre oversiktlig ved at de vil bli hengende ut i kjørebanelen og over gangarealer / fortau.

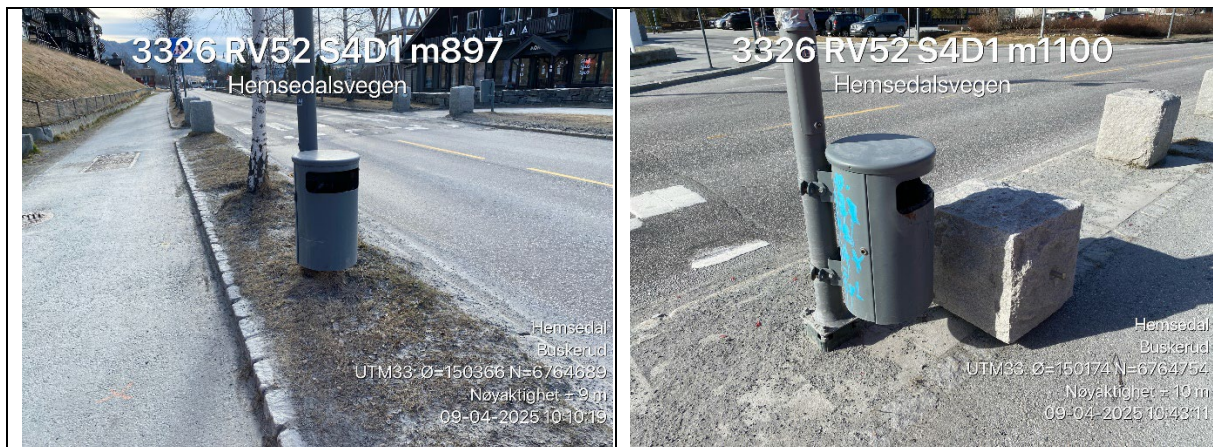
Både ved gangfelt og i trafikkdeler er det plassert avfallsbeholdere ut mot riksvegen. Beholderne er delvis sikthindrende, spesielt ved venteareal ved gangfelt. I tillegg utgjør plasseringen ut mot kjørearealet en ekstra usikkerhet ved at en må bevege seg ut mot kjørebanelen for å kaste søppel.

Det anbefales at avfallsbeholderne flyttes til egne stolper på innsida av gangarealet, evt. at de byttes ut med mer egnede beholdere som er lettere å plassere.

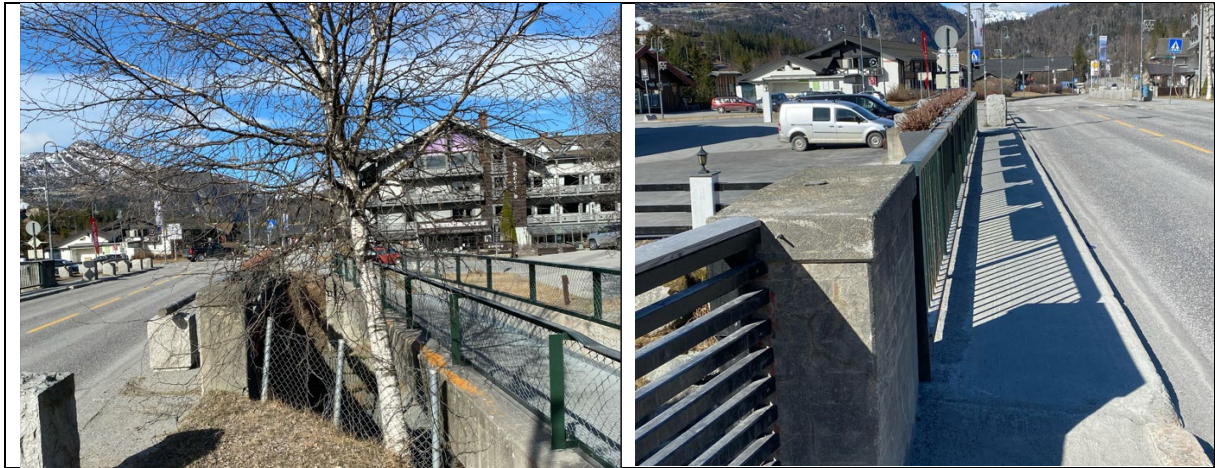
Som nevnt er det ved Trøym bru i MED retning bygget egen bru for gående og syklende (Trøym G/S-bru). På tidligere fortau over kjørebrua er det her plassert granittblokker som stenger atkomsten for gående.

På motsatt side er det smalt fortau med i overkant av 1 m bredde over brua.

Ved begge bruendene er det satt opp flettverksgjerde mellom bruene som stengsel ned mot elva. Gjerdet er svært dårlig og bør erstattes, fortrinnsvis av passende GS-veg rekkverk med høyde 1,2 m eller med 1,2 m høyt gjerde. På nordsida er det mest naturlig å sette GS-veg rekkverk.

Ved fjerning av granittblokkene i MED retning, vil det være fare for at gående benytter fortauet i stedet for G/S-veg brua, og at en derfor finner tiltak for å hindre dette. Behovet er antakelig størst utenom vintersesongen, og ved befaringen ble en form for blomsterkasser eller beplantning diskutert.

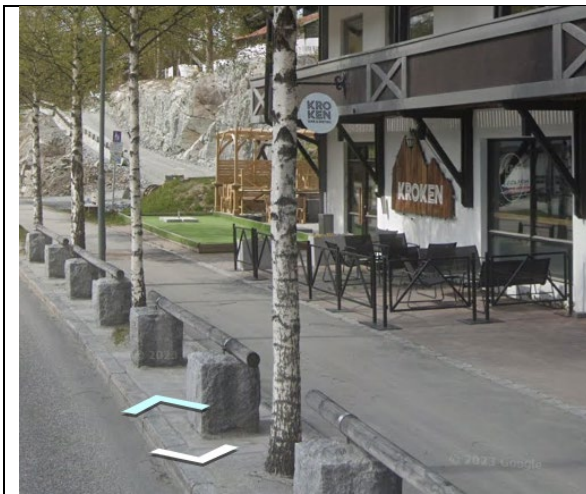
*Hemsetunet cafe*

- Ved Hemsetunet appartement. Dette er helt i nordenden av strekningen hvor det er slutt på bebyggelsen, og hvor en også kan anta at fartsnivået øker.

Det anbefales derfor at det vurderes rekkverk i trafikkdeleren ved disse arealene.

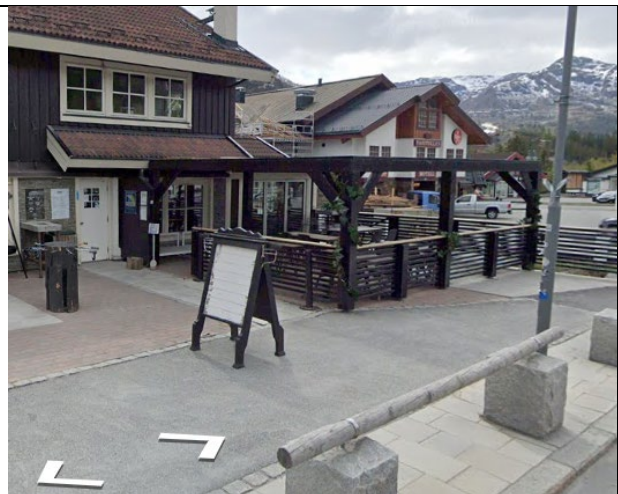
*Hemsedal cafe*

- Ved Hemsedal cafe like sør for Trøym bru hvor det er etablert uteservering.

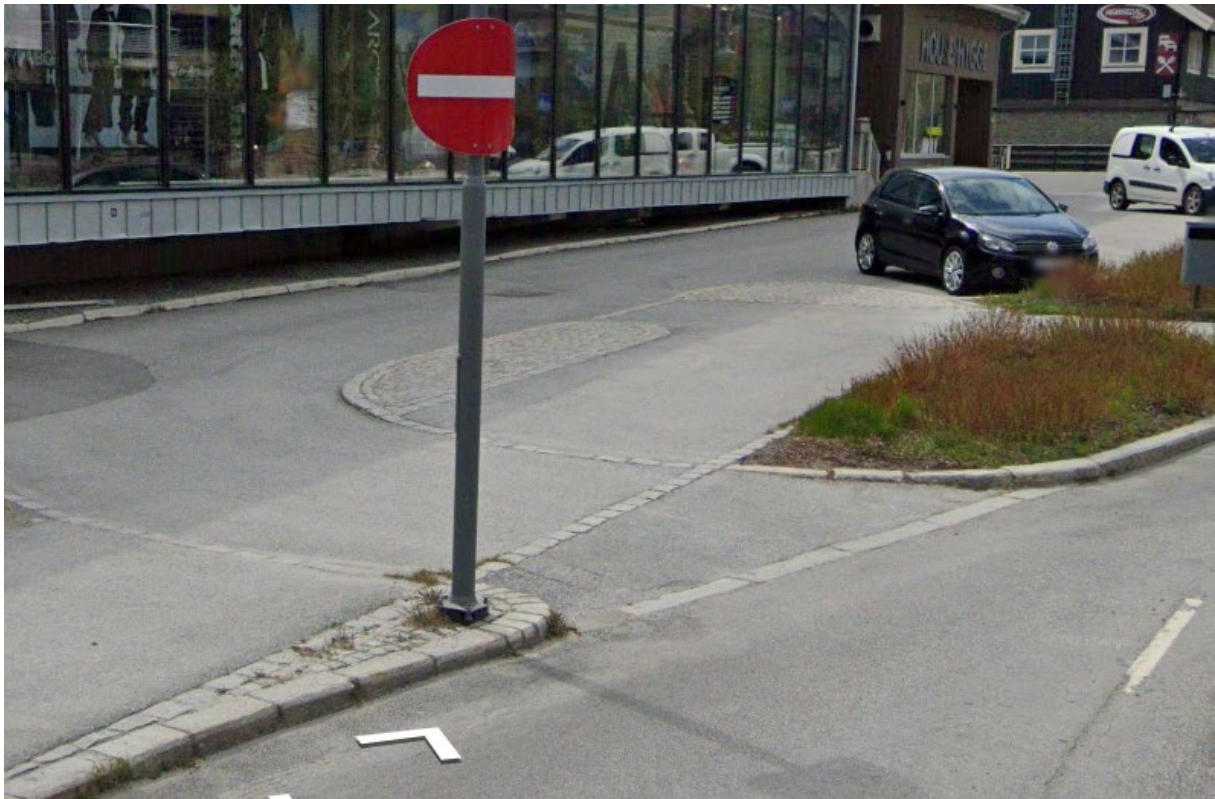
Ved Hemsedal sport benyttes hele arealet mellom trafikkdeler og bygningen til kjøring og parkering, og det er ikke avsatt eget areal for gående forbi bygget. I sørenden av parkeringsplassen er det etablert egen utkjøring ut på Rv52. Utkjøringen er uoversiktlig og er ført over innkjøring til busslomme slik at utkjørende kan komme i konflikt med buss som svinger inn på lomma. Utkjøringen er regulert med skilt 302 innkjøring forbudt.

Parkeringsplassen er tilrettelagt med skrå parkering slik at det er naturlig å rygge tilbake og å benytte utkjøringen i sør. Plassen har likevel såpass god bredde at det er mulig å parkere vinkelrett i forhold til Rv52, og på den måten å kunne benytte adkomsten i nord for utkjøring.

Det anbefales at parkeringsplassen omreguleres slik at utkjøringen i sør kan stenges. Det bør også vurderes løsning med eget areal for gående over plassen slik at det blir sammenhengende tilbud for gående på strekningen, evt. ved at en benytter eksisterende beplantet areal mellom riksvegen og parkeringsplassen. Dette må eventuelt prosjekteres.

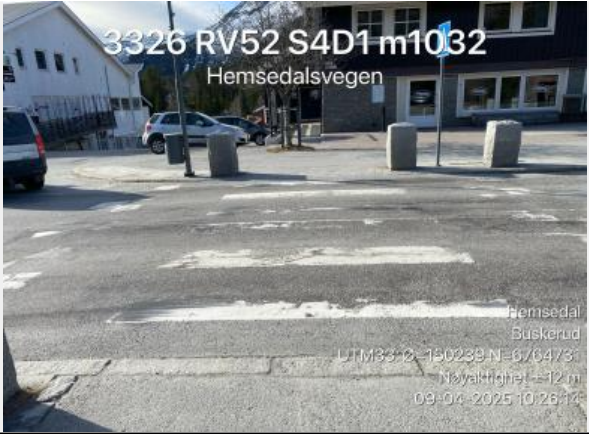
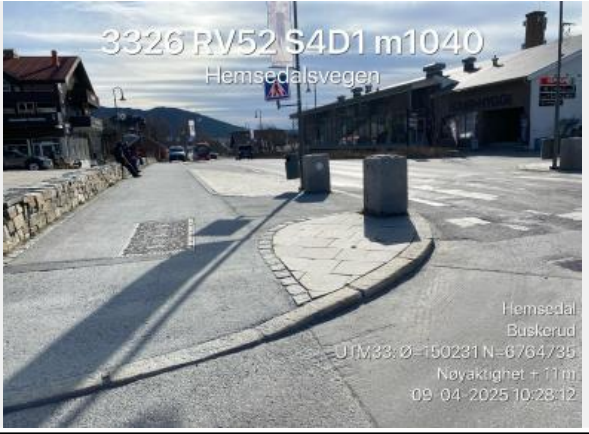
| <p>Ved alle de 5 opphøyde gangfeltene på strekningen er det satt opp blokker av granitt på begge sider av ventearealene.</p> <p>Blokkene er påkjørselsfarlige og står innenfor sikkerhetssonen (3 m). I tillegg bidrar til å redusere oversikten ved gangfeltene samtidig som de også utgjør en ulempe ved brøyting og andre driftsoppgaver (feiling).</p> <p>Vegreferanse gangfelt (Rv52 S4 D1 meterverdi):m885, m977, m1032, m1096 og m1205.</p> | | | | | | |

| <p>Det anbefales at betongblokkene ved gangfeltene fjernes.</p> | | | | | | |

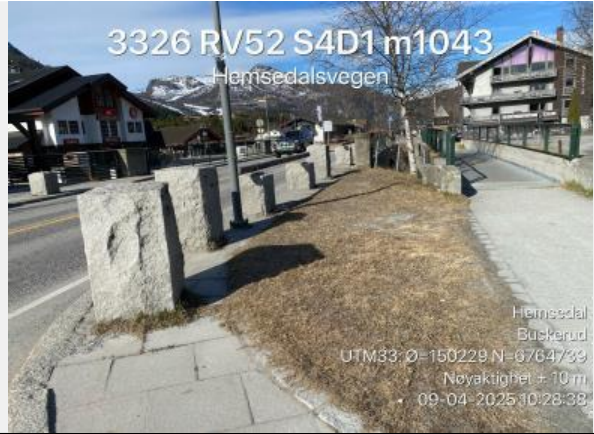
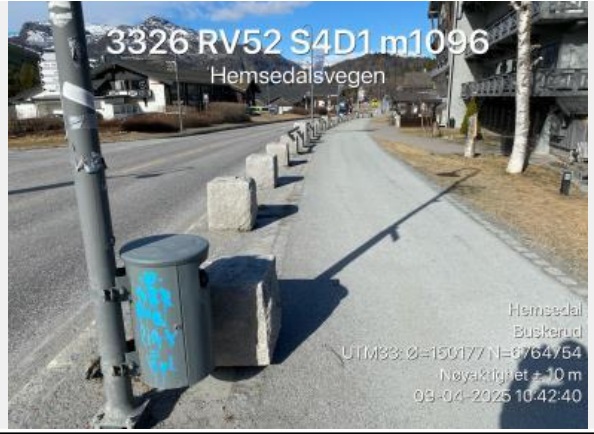
| <p>På store deler av strekningen er det satt blokker av granitt i trafikkskille mellom Rv og gang/sykkelareal (fortau). Det er også montert trestolper mellom blokkene.</p> <p>Blokkene står innenfor sikkerhetssonen (3 m) og er påkjørselsfarlige, spesielt for MC på kjørevegen og for syklister på fortauet. I tillegg er blokkene et forstyrrende element som delvis hindrer sikt, og som bidrar til at vegen "virker uryddig".</p> | | | | | | | |

| <p>Det anbefales at granittblokkene fjernes.</p> <p>Det bør vurderes andre tiltak for å markere skille mellom RV og areal for gående (fortau).</p> <p>For å oppnå et mer markert skille mellom Rv og gangareal kan trafikkdeleren bygges om med vis mot gangarealet, og evt. men etablering av gress i stedet for stein slik som er gjort på første del av strekningen.</p> <p>Diskutere: Blomsterkasser (mindre antall).</p> | | | | | | | |

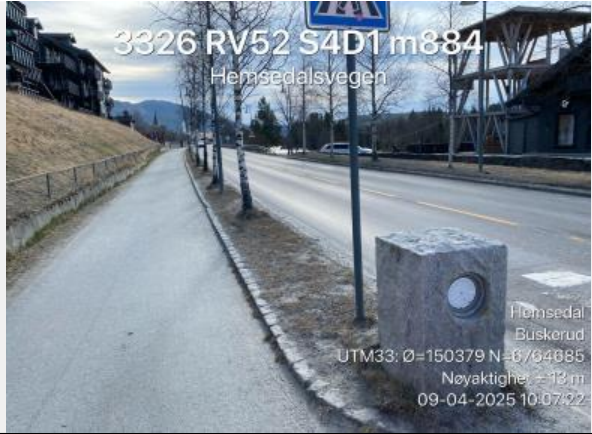
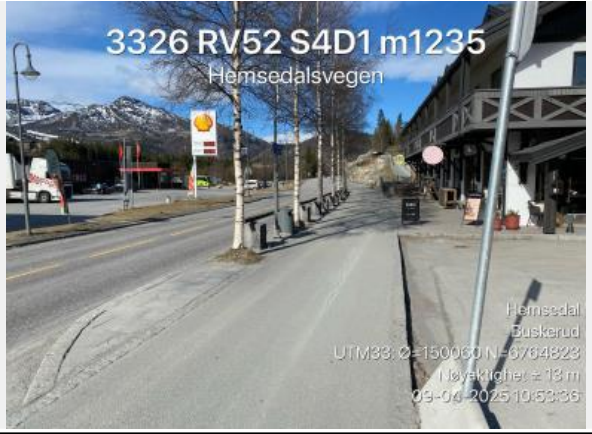
| <p>På flere strekninger er det plantet bjørker i trafikkdelene mellom Rv og areal for gående (fortau).</p> <p>Spesielt i sommersesongen er bjørkene tildels sikthindrende, både ved gangfelt og i kryss med KV / FV. Flere av bjørkene står også nær lysmaster, og vil i høstmørket før løvfall i stor grad skygge for belysningen. De fleste bjørkene har en diameter over 15 cm, og er påkjørselsfarlige (ingen krav i N101 ved hastighet 50 km/t eller lavere, men det skal foretas en trafikksikkerhetsvurdering).</p> | | | | | | |

| <p>Det anbefales at bjørkene hugges, og i alle tilfeller de bjørkene som er sikthindrende ved gangfelt eller kryss, som hindrer sikt til skilt og/eller som skygger for vegly.</p> <p>Det er også viktig å ta med i vurderingen at bjørkene på få år vil bli adskillig større, og som vil medføre problemer hvor kvister blir hengende ut i vegrommet.</p> <p>Oversikt over strekninger med trær er vist i tekstdelen.</p> | | | | | | |

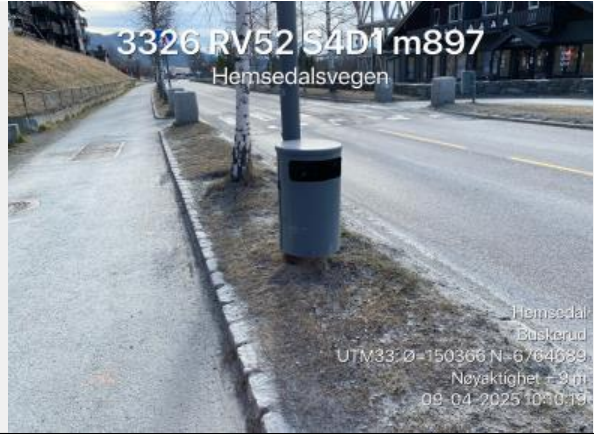
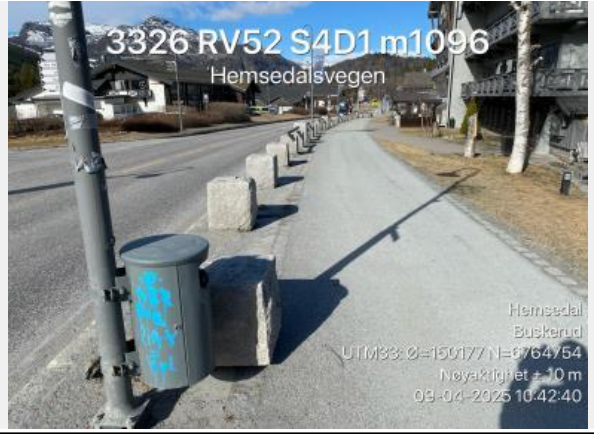
| <p>Avfallsdunker er i hovedsak plassert nær kjørebane på utsiden av gangarealet. Dette gjelder ved gangfelt, og også i trafikkdeler mellom RV og gangareal.</p> <p>Det er trafikksikkerhetsmessig uheldig at dunkene er plassert så nær kjørearealet.</p> | | | | | | | |

| <p>Det anbefales at dunkene flyttes på innsiden av gangarealet (fortauet), evt. at de erstattes av annen type avfallsbeholder som er enklere å plassere.</p> | | | | | | | |

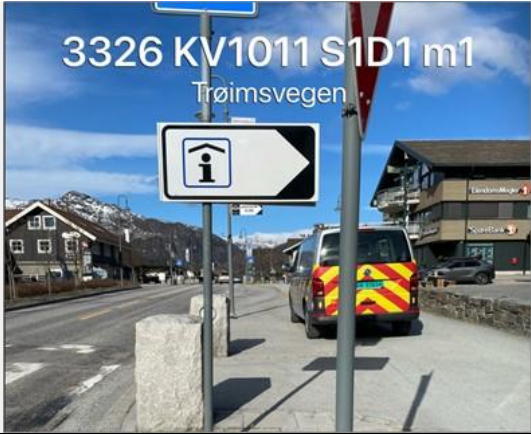
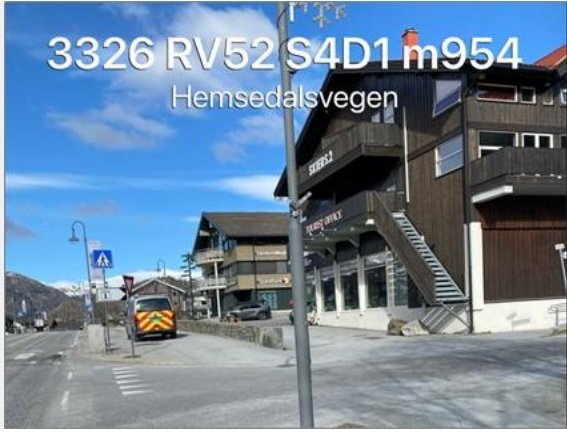
| <p>Skilt "Informasjon" i kryss med Trøimsvegen er plassert for lavt, høyde til underside skilt er 175 cm. Skiltet er satt på samme stolpe som skilt 516 "Gangfelt", dette er plassert for høyt.</p> <p>Ifølge krav i håndbok V320 "Planlegging og oppsetting av trafikkskilt" kap. 4.1.3 skal skilt over gangareal plasseres i en høyde på 2,5 .</p> | | | | | | | | |

| <p>Informasjonsskiltet flyttes til stolpe på sørsiden av krysset, monteres i riktig høyde.</p> <p>Skilt 516 "Gangfelt" senkes til riktig høyde.</p> | | | | | | | | |

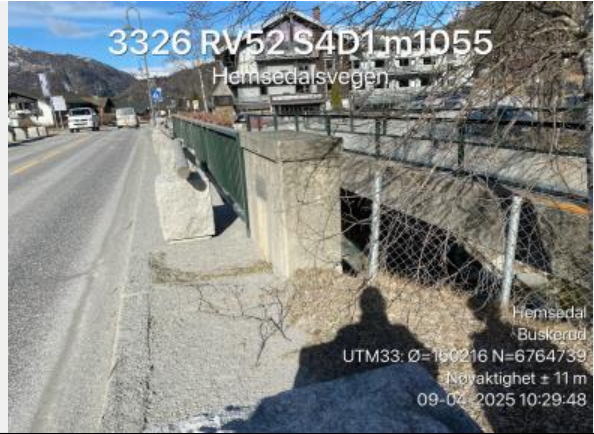
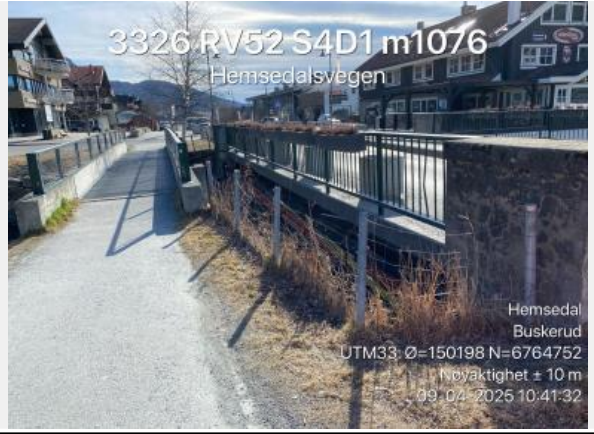
| <p>I MED retning er det etablert egen bru for gående (Trøym G/S-bru) parallelt med kjørebru. Både sør og nord for brua er det satt opp flettverksgjerde mellom bruene som stengsel mot elva.</p> <p>Bjørk like sør for kjørebrua henger delvis ut mot GS-vegen og vil om få år også henge ut i kjørebanen.</p> <p>Gjerdene er delvis defekte, og gir dårlig sikkerhet ned mot elva.</p> | | | | | | | |

| <p>På begge sider erstatte gjerde med GS-veg rekkverk med høyde 1,20 m. Vurdere type m.h.t. estetikk.</p> <p>På sørsida trekke rekkverket fra ende kjørebru ut og sørover til ende GS bru. På nordsida tilsvarende fra ende kjørebru sørover til rekkverk GS-bru.</p> <p>Beskjære eller hugge bjørk.</p> | | | | | | | |

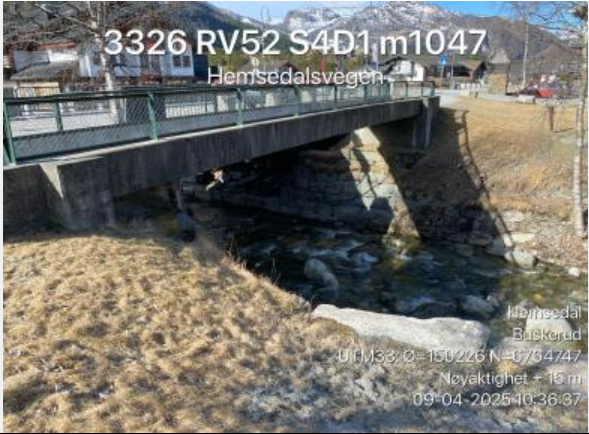
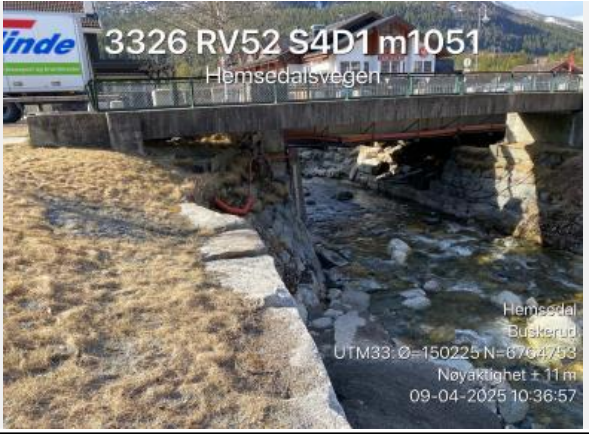
| <p>På innsida av GS-veg brua er det høy, usikra mur ut mot elva (Trøymsåne).</p> | | | | | | | |

| <p>Muren bør sikres mot fall (kommunalt ansvar).</p> | | | | | | | |

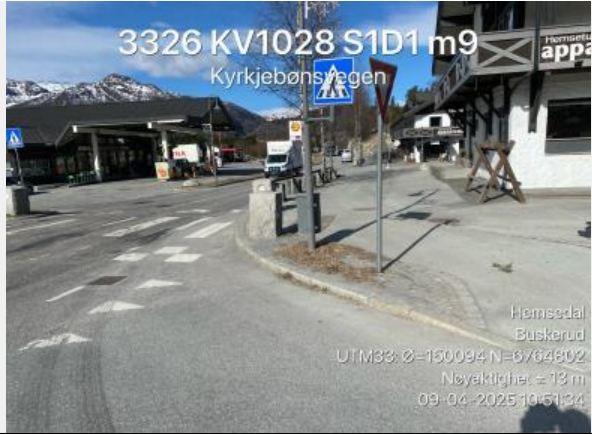
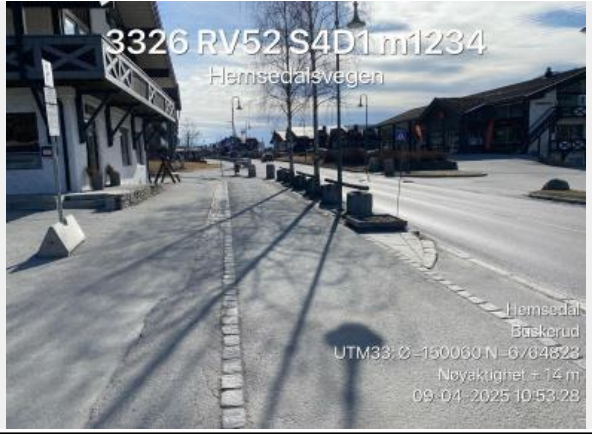
| <p>Videre nordover fra kryss med KV1028 Kyrkjebønsvegen er det delvis udefinert areal på innsiden av gangarealet. Henger også sammen med adkomst til P-plass på nordsida.</p> <p>Ved fjerning av bjørker og granittblokker kan det være fare for at arealet blir benyttet til parkering, og med fare for utkjøring over trafikkdeleren ut i riksvegen.</p> | | | | | | | |

| <p>Det anbefales at en ved fjerning av granittblokker og trær etableres et mer markert trafikkskille med vis mot gangarealet, og eventuelt at steinhellene erstattes med gress.</p> <p>Evt. at det vurderes andre tiltak for å markere skillet mellom Rv og gangareal (rekkverk).</p> | | | | | | | |

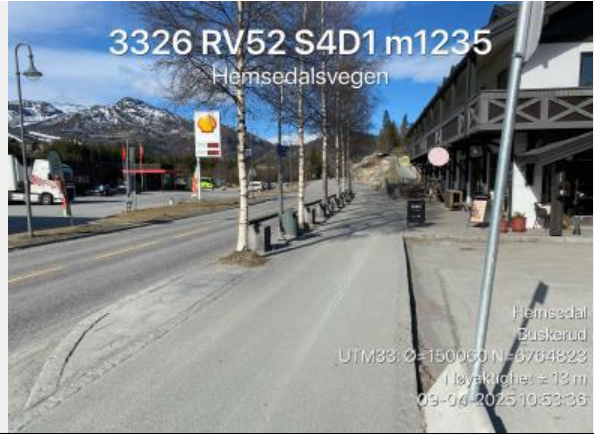
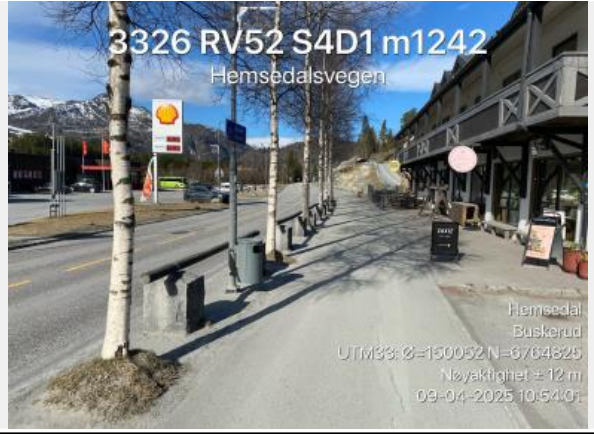
| <p>På siste strekning med granittblokker og bjørkeetrær forbi Kroken bar &amp; bistro forutsettes at blokker og trær fjernes.</p> <p>Riksvegen går her over til annen standard, og selv om det er etablert fartshump litt lenger nord (ca. m1360), er det fare for at fartsnivået her er noe høyere enn ellers på strekningen.</p> <p>Utebord og uteservering betyr at det kan være mye gangtrafikk på utsiden av bygningen.</p> | | | | | | | |

| <p>Ved fjerning av granittblokker og hugging av trær anbefales det etableres mer markert trafikkskille på strekningen, fortrinnsvis ved å sette rekkverk i trafikkdeleren.</p> <p>Type rekkverk må vurderes, hovedfunksjon er å hindre gående i å komme ut i vegbanen.</p> | | | | | | | |

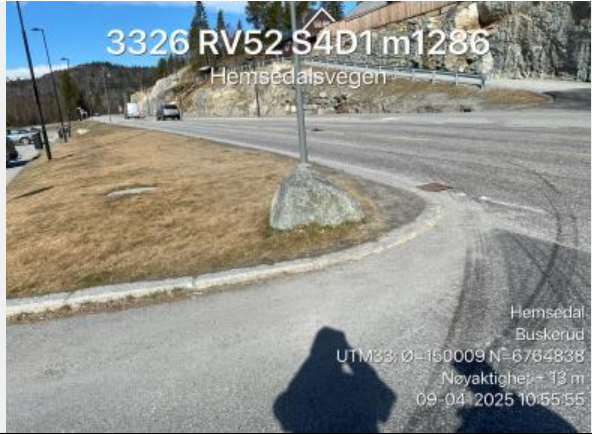
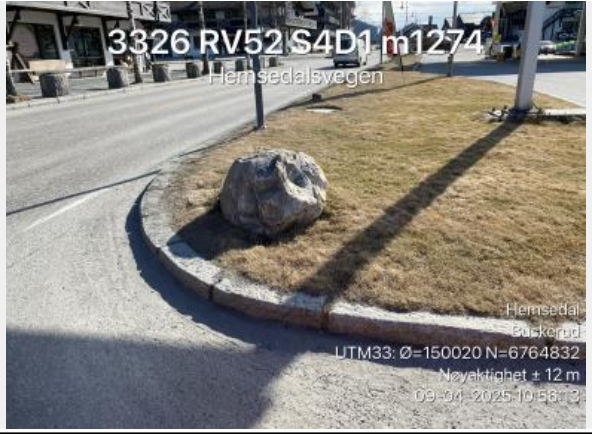
| <p>"Pyntesteiner" ved innkjøring / utkjøring ved bensinstasjon.</p> <p>Steinene er påkjørselsfarlige, i alle tilfeller for MC.</p> | | | | | | | |

| <p>Fjerne steinene.</p> | | | | | | | |

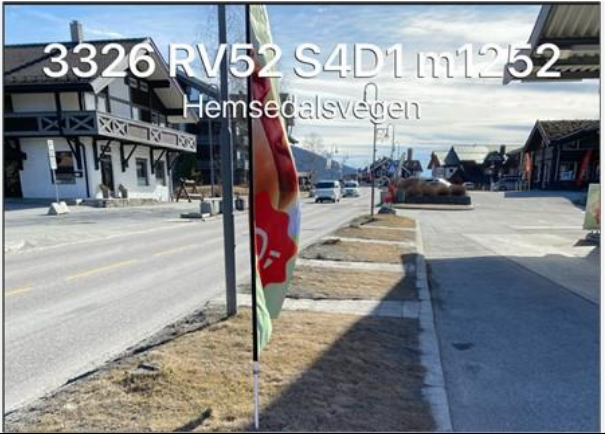
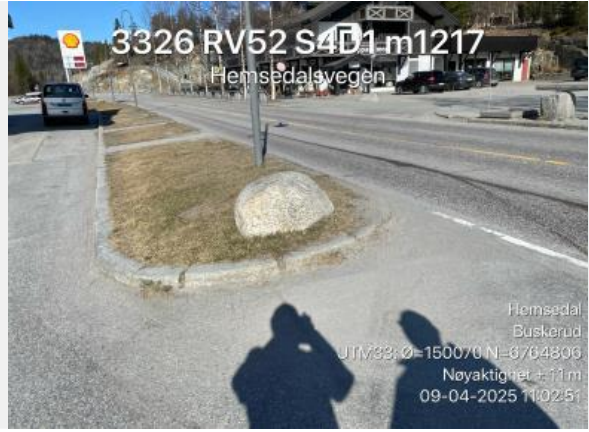
| <p>I trafikkskille mellom RV og bensinstasjon er plenarealet oppdelt med felt av betongheller.</p> <p>Feltene er anlagt slik at de kan oppfattes som tilrettelagt kryssing. Dette er uheldig, og gående bør benytte gangfelt på sørsida av utkjøring fra bensinstasjonen.</p> | | | | | | | |

| <p>Det anbefales at betonghellene fjernes, og at det etableres plen på hele arealet.</p> | | | | | | | |

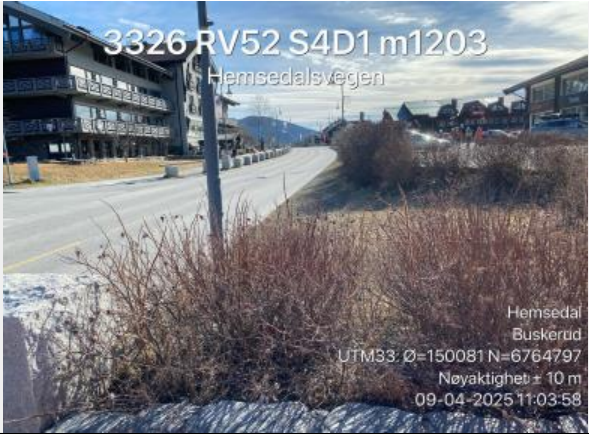
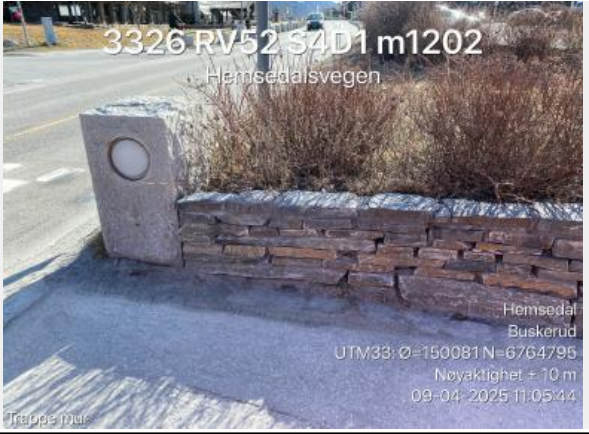
| <p>Ved venteareal ved gangfelt m1205 er det plantet nyperoser nesten helt ut til vegkant Rv. Beplantningen var ikke sikthindrende ved befaringen (april 2025), men vil raskt kunne bli sikthindrende i vekstsesongen, i alle tilfeller for barn.</p> <p>Beplantningen står på toppen av lav tørrmur (bilde 2). Muren er påkjørselsfarlig.</p> | | | | | | | |

| <p>Beplantningen fjernes innover minst 2 m fra vegkant Rv.</p> <p>Trappe ned muren inn mot riksvegen.</p> | | | | | | | |

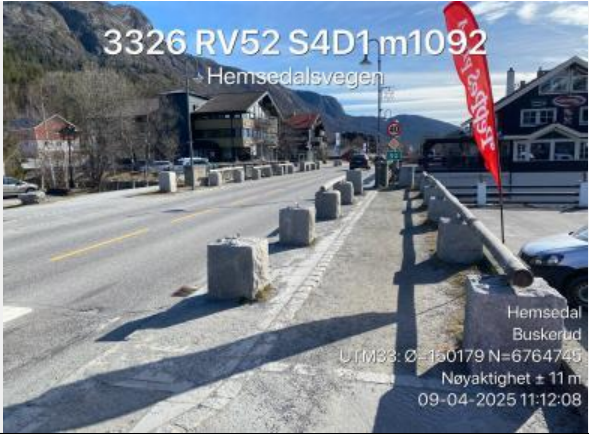
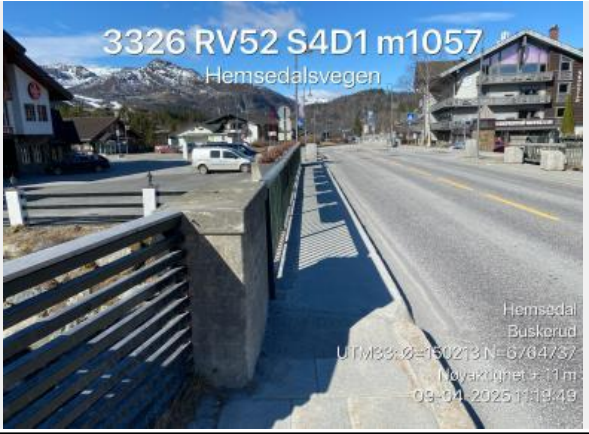
| <p>På sideareal nord for Trøym bru (MOT side) er det satt granittblokker både i trafikkskille og ut mot mur ved P-plass. Gangarealet er ikke asfaltert. Begge rekkene står innenfor sikkerhetssonen (3 m).</p> <p>Fortau over brua er smalt (ca. 1 m), og det er her ei vurdering om fortauet burde vært stengt, og at gangtrafikken burde vært ledet over til GS bru på motsatt side.</p> <p>Dette vil være ei ulempe for de gående, samtidig som det vil være fare for at gående benytter kjørebane over brua. Totalt sett vurderes det som best å la fortauet være som det er.</p> | | | | | | | |

| <p>Begge rekker med granittblokker fjernes.</p> <p>Det settes gjerde, evt. 1,2 m høyt rekkverk på muren mot parkeringsplassen. I sørenden føres rekkverket / gjerdet inn til avslutningen på brurekkverket.</p> | | | | | | | |

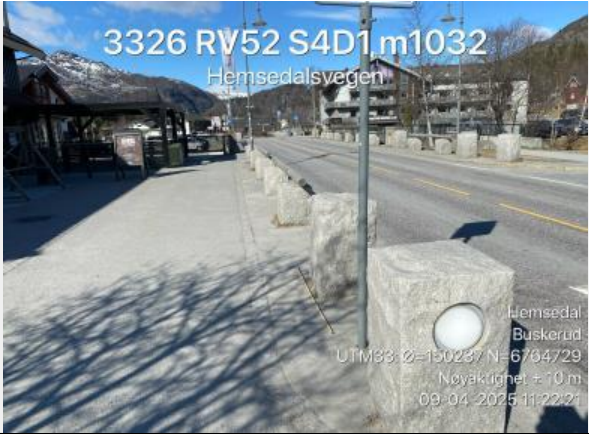
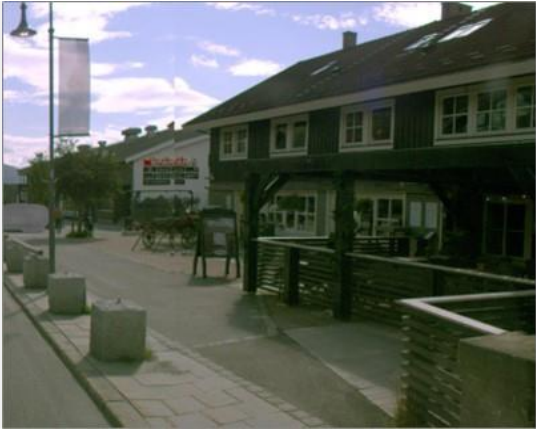
| <p>Granittblokker forbi Hemsedal cafe like sør for brua. På innsiden av gangarealet er det etablert uteservering.</p> | | | | | | | | | |

| <p>Ved fjerning av granittblokkene bør det vurderes bedre markering av trafikkskilte ut mot kjørebane.</p> <p>Det anbefales her egnet rekkverk som hindrer myke trafikanter i å komme ut i kjørebane. Alternativ kan lav beplantning være et alternativ.</p> | | | | | | | | | |

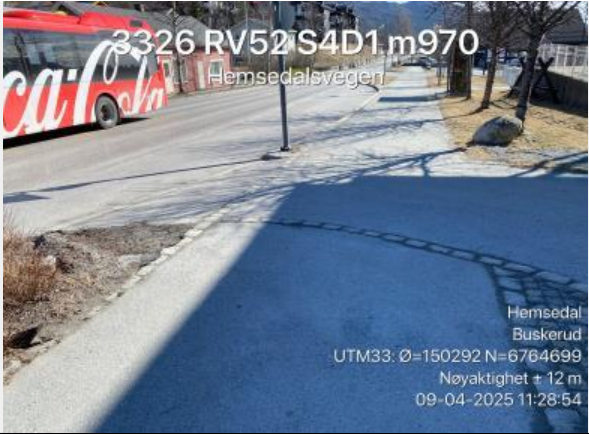
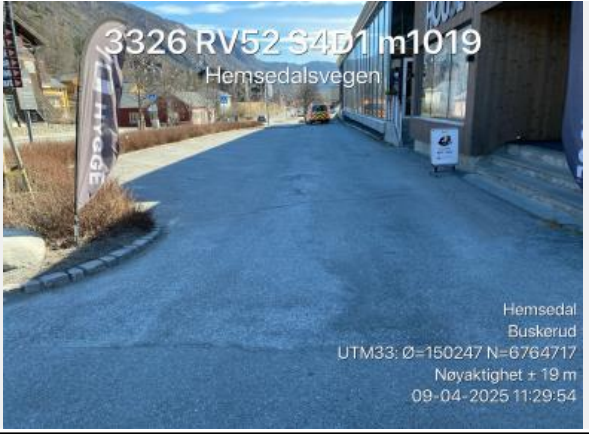
| <p>I sørenden av parkeringsplass ved HouseOfHygge / Hemsedal Sport er det etablert utkjøring fra P-plassen. Utkjøring over nordre del av busslomme. Delvis uoversiktig og uegnet utkjøring.</p> <p>Det er ikke etablert eget areal for gående over plassen, P-plasser påmerket skrått ut mot beplantet trafikkskilte.</p> <p>Ved parkering vinkelrett på riksvegen kan innkjøring i nordenden også benyttes til utkjøring.</p> | | | | | | | |

| <p>Vurdere løsning, fortrinnsvis slik at utkjøringen kan stenges.</p> <p>Også vurdere løsning for å etablere eget areal for gående forbi P-plassen. Må evt. prosjekteres.</p> | | | | | | | |

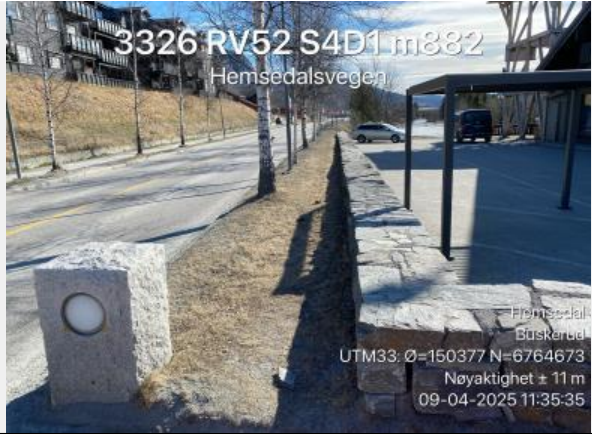
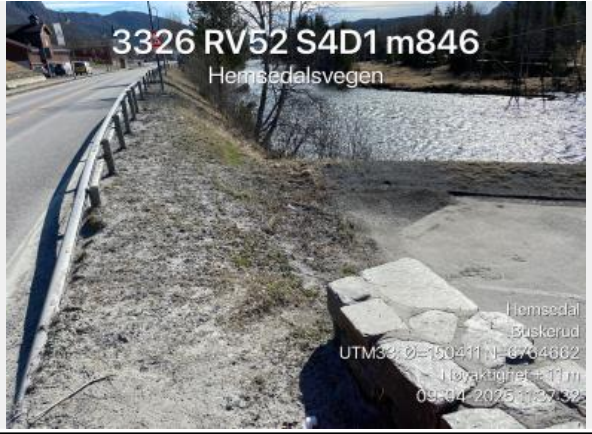
I MOT retning i sørenden av strekningen er det N2 rekkverk mot bratt skråning ned mot Hemsil elv. I starten er det åpning mellom lav tørrmur og rekkverket. I sørenden er rekkverket noe for kort, og hvor det er høy og bratt skråning ned mot elva innenfor sikkerhetssonen (3 m).

Her er det krav til H2 rekkverk, både med hensyn til høy og bratt skråning brattere enn 1:2 og høyere enn 4 m (krav 4.2.1–3) og at det er rekkverk ut mot vann (krav 3.3.4–1).

| <p>Fra gangfelt m885 er det lav mur mot P-plass fram til m845. Avstand ut til muren ca. 2,20 m.</p> <p>Videre sørover eldre N2 rekkverk ut mot bratt skråning 1:1,5 og elv (Hemsil). I følge krav i N101 er det her krav til H2 rekkverk både i forhold til høy og bratt skråning (høyere enn 4 m) og at det er rekkverk mot vann.</p> <p>I nord er det åpning mellom muren og rekkverket, i sør er rekkverket ikke ført langt nok sørover, 2 m fra kjørebane kant ut til skråningstopp.</p> | | | | | | | |

Det anbefales at rekkverket erstattes med H2 rekkverk. I nordenden forlenges rekkverket nordover slik at det overlapper med muren. I sørenden trekkes rekkverket forbi farlig punkt og føres deretter ut og avsluttes utenfor sikkerhetssonen.

| <p>Erstatte rekkverket med nytt H2 rekkverk, trekke rekkverket litt lenger nord slik at det overlapper mot muren, i sør trekke rekkverket forbi punktet der avstanden ut til skråningstopp er 3 m (ca m700) og avslutte med utføring og nedføring utenfor sikkerhetssonen (3 m).</p> | | | | | | | |
