# Notat

Status brannstasjon – bygningsmessig tilstand

**From:** Felix Mediaa Lenning <[Felix.Mediaa.Lenning@norconsult.com](mailto:Felix.Mediaa.Lenning@norconsult.com)>  
**Sent:** Tuesday, November 11, 2025 4:31:48 PM  
**To:** Petter Andreas Karlsen <[Petter.Karlsen@hemsedal.kommune.no](mailto:Petter.Karlsen@hemsedal.kommune.no)>; Per Bosvik <[Per.Bosvik@hemsedal.kommune.no](mailto:Per.Bosvik@hemsedal.kommune.no)>; Einar Ask-Henriksen <[Einar.Ask-Henriksen@norconsult.com](mailto:Einar.Ask-Henriksen@norconsult.com)>  
**Cc:** Odd Magne Anderdal <[odd.magne.anderdal@hemsedal.kommune.no](mailto:odd.magne.anderdal@hemsedal.kommune.no)>; Arne Sandanbråten <[as@baus.no](mailto:as@baus.no)>  
**Subject:** Hemsedal Brannstasjon - Kartlegging tilstand eksisterende fundamentering

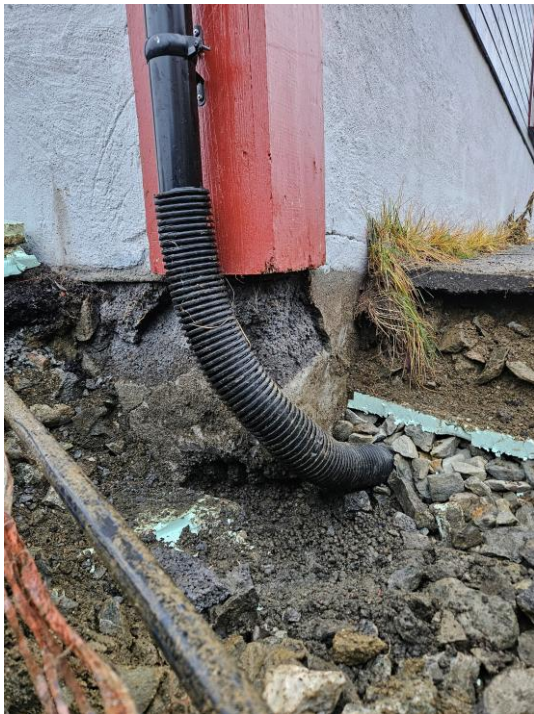
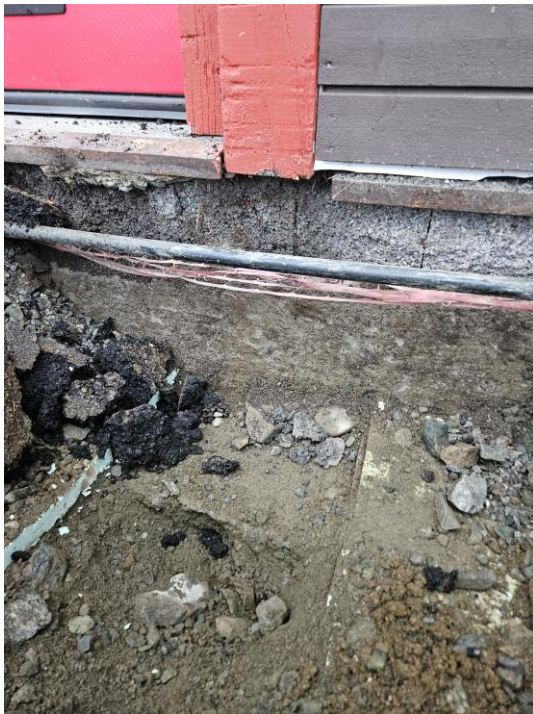
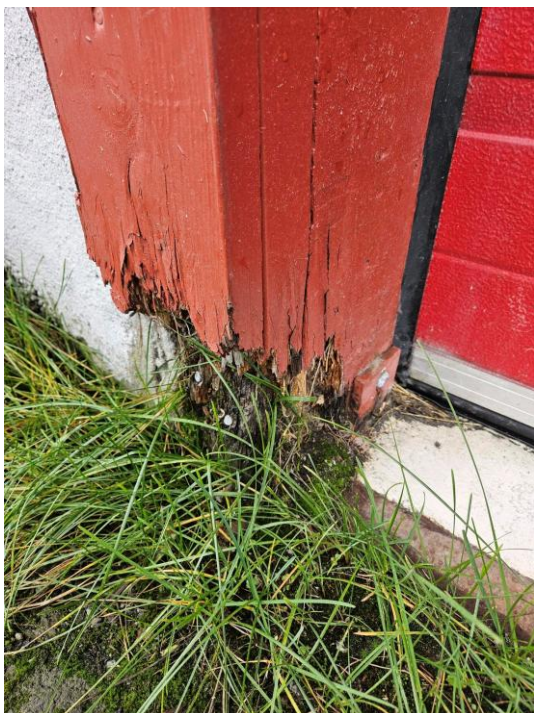
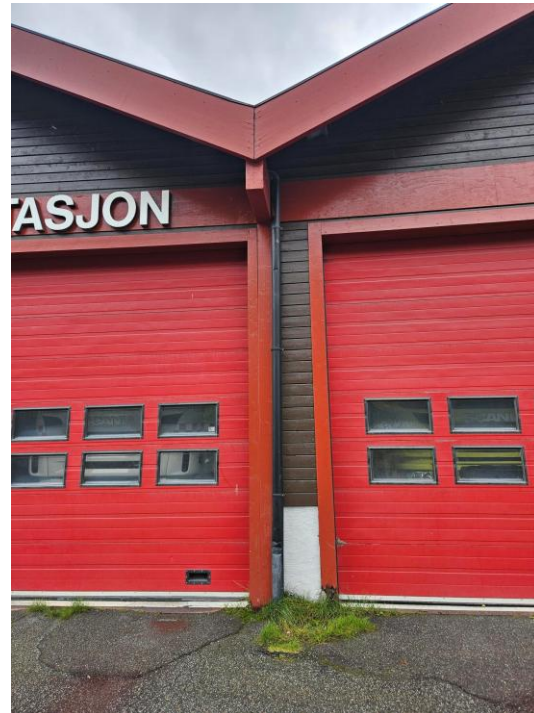
Jeg har vært på befaring sammen med Lars Erik Eikre fra Maskinlaget tidligere idag. Jeg har kopiert mine bilder inn på TEAMS kanalen. Det jeg så av eksisterende fundamentering langs med yttervegger overrasket og skremte oss:

- Bærekonstruksjoner (limtresøyler) står på en spinkel stålplate som er lagt opp på leca-blokker (i 2 høyder, ca 50cm totalt).
- Lecamur er påført utvendig puss, som flasser av. Selve lecamuren er i delvis oppløsning, trolig på grunn av fukt kombinert med tining og frost.

- På gavlen er det taknedløp langs alle hovedsøyler. Her var det det noen taknedløp og drenerør som ikke er koblet sammen og regnvan lekker inn mot Lecamur. Dette må utbedres snarest for å minske oppfukting av Lecamuren.

- Limtresøyler har delvis råteskader og må kappes litt lenger opp og det må etableres en ny betongsokkel under disse.
- Underliggende såle er tynn og trolig uten armering. Den framstår mer som en avretting mot grunn til Lecamuren, enn et bærende stripefundament

- Det er omfattende utbedringstiltak i de ytre lastnedførings-punkter som må til for å sikre bygget.
- Alle punkter med lastnedføring må forsterkes med nye fundamenter, der eksisterende såler må undergraves og det må etableres armerte såler.

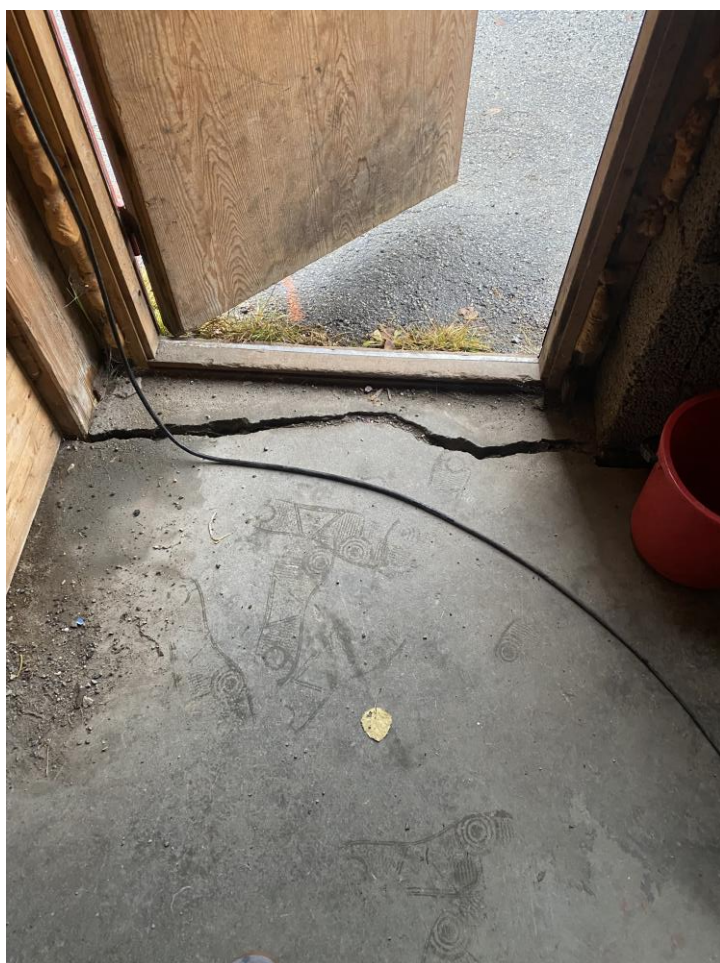
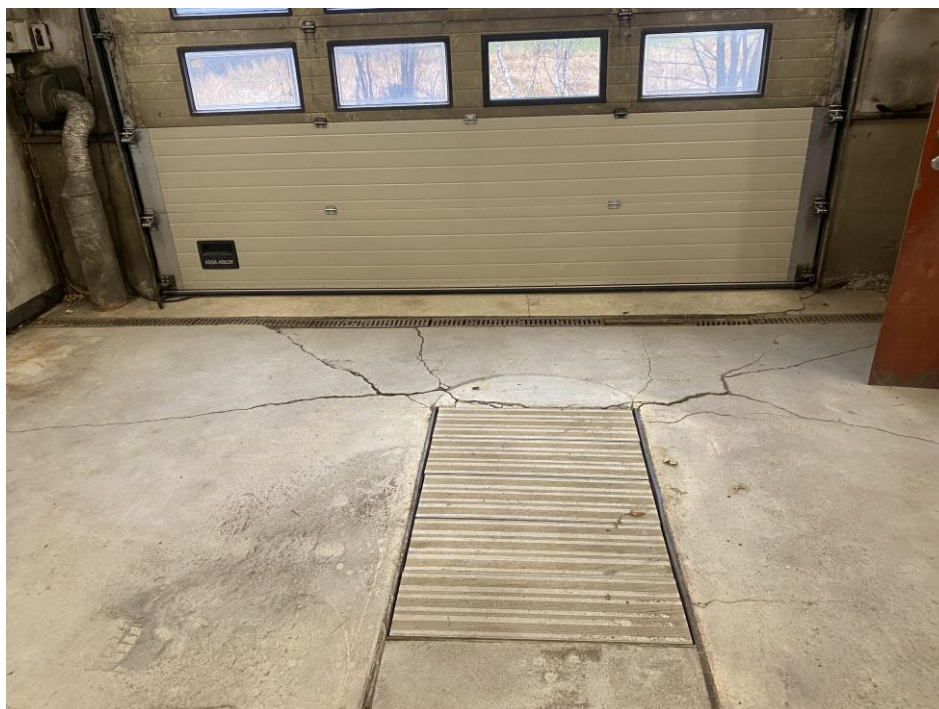
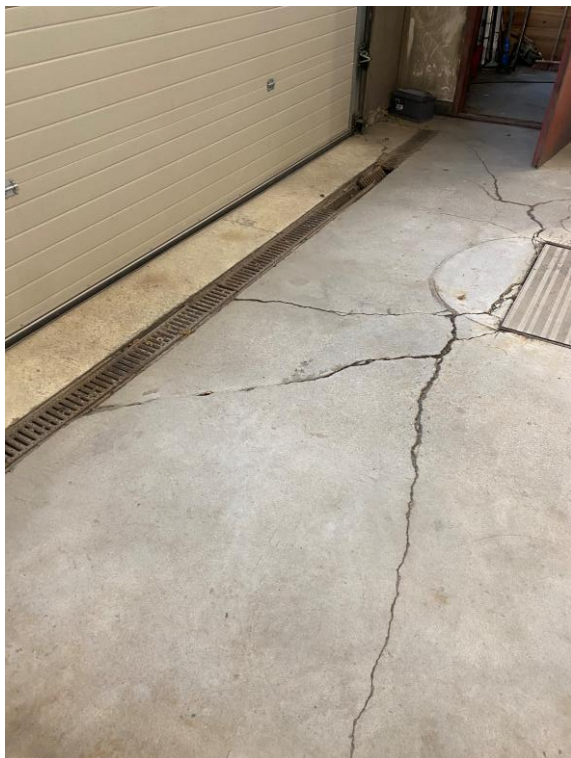
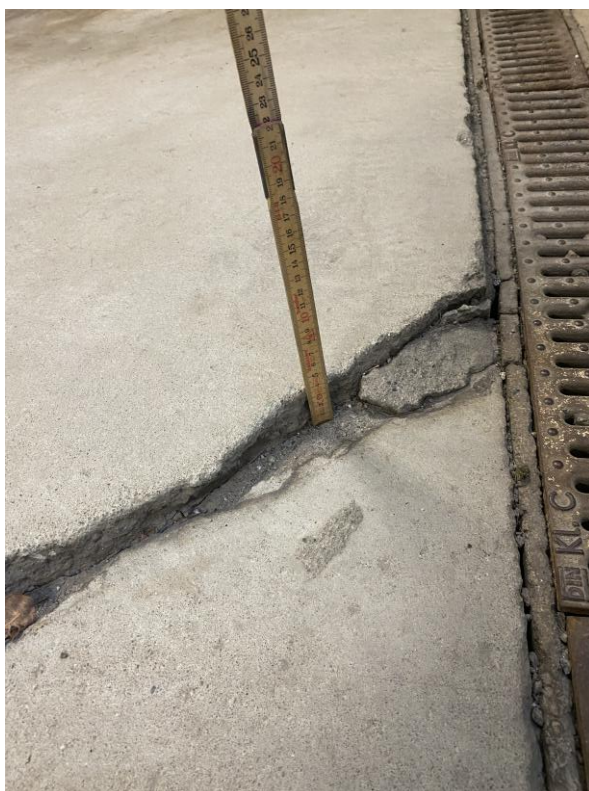
- Innvendige setningsskader på gulvet er mulighens en følge av dårlig grunnforhold, kombinert med for svakt gulv og høy punktblastninger fra kjøretøy.
- Siste nevnte info om historikken/de stedlige grunnforhold må vurderes opp mot hvorvidt "kladding og fiksing " her og der er det riktige tiltaket og om en da risikerer at bygget og gulv fortsatt kan sette seg, også etter ombygging og forsterkning.

Bilder under viser setningsskader i grunn
