# Rv52 Trøym

TS-inspeksjon

Etter bestilling fra Monica Hagenborg, Drift øst i på Fagernes er det gjennomført TS-inspeksjon på Rv52 gjennom Trøym sentrum, en strekning på ca. 600 m, vegreferanse Rv52 S4D1 m690–1290. Trøym er administrasjonssentrum i Hemsedal kommune.

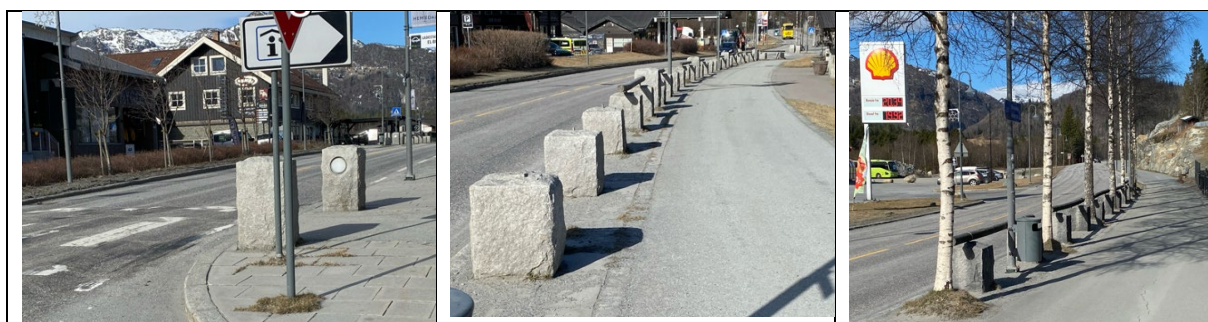
Granittblokkene og bjørkene bidrar til at strekningen delvis gir et inntrykk av å være uoversiktlig og «rotete» med mange elementer som forstyrrer trafikkbildet. Både blokkene og bjørkene hindrer delvis sikt både ved gangfelt og i kryss.

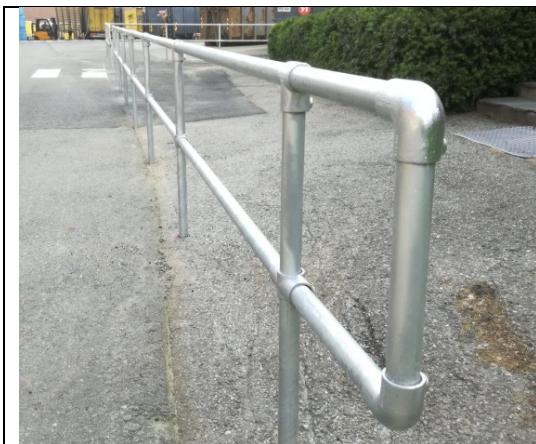
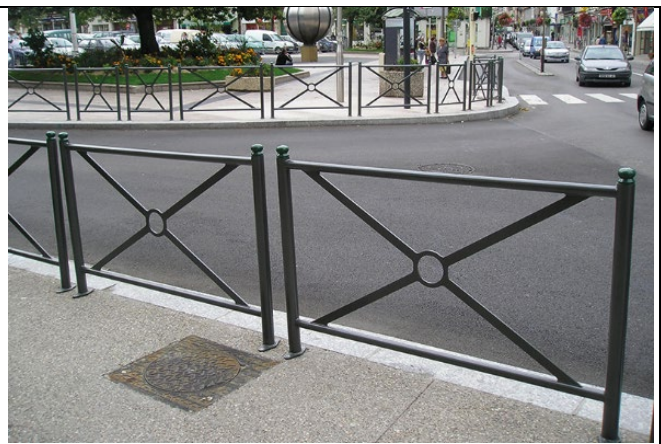
Type rekkverk må vurderes, men rekkverkets funksjon vil først og fremst være å hindre gående i å komme ut i vegbanen. Eksempel på rekkverk som kan benyttes er vist under.
