# Hemsedal kommune

- Alternativsvurdering barnehager

HRP

OKTOBER 2024

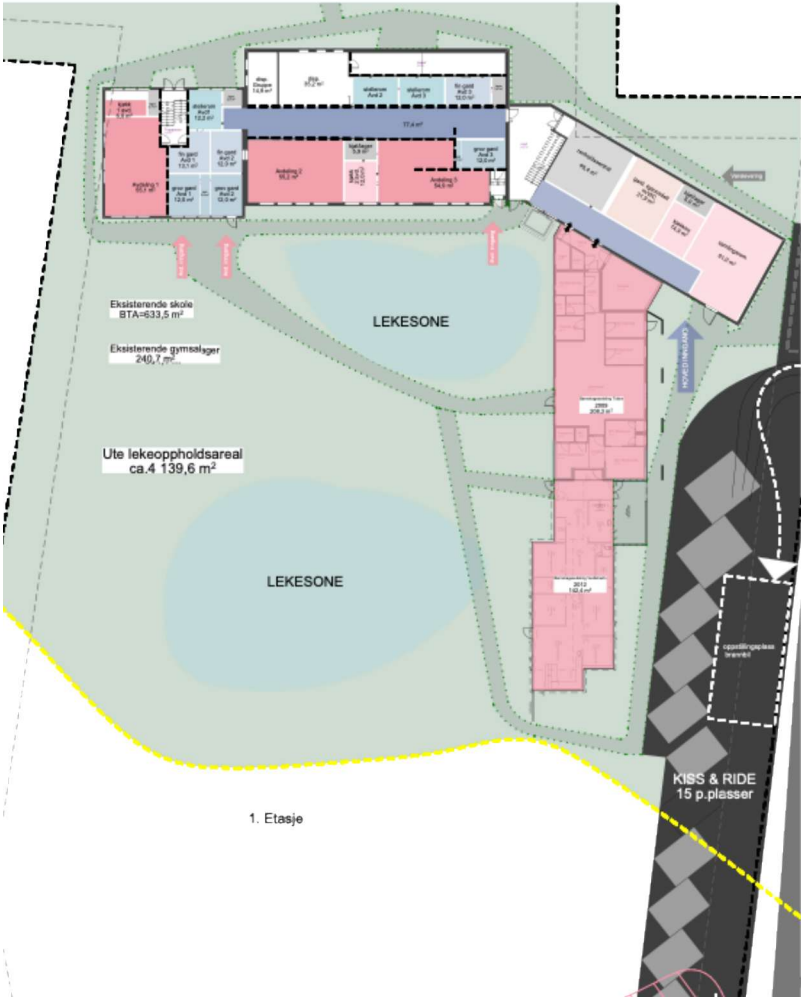
I dette alternativet vurderes gjenbruk av eksisterende bygg uten tilbygg. Det nåværende arealet i skolebygget fra 1960/1983 er utilstrekkelig for å huse en seksavdelings barnehage, og det er derfor besluttet å vurdere en løsning der gymsalen bygges om til barnehage.

Alternativ 1 for Ulsåk innebærer en ombygging og oppgradering av skolebygget fra 1960/1982 samt gymsalen fra 1993 til en seksavdelings barnehage. De eksisterende barnehagebyggene fra 2008 og 2011 beholdes som i dag og vil fortsatt romme to avdelinger.

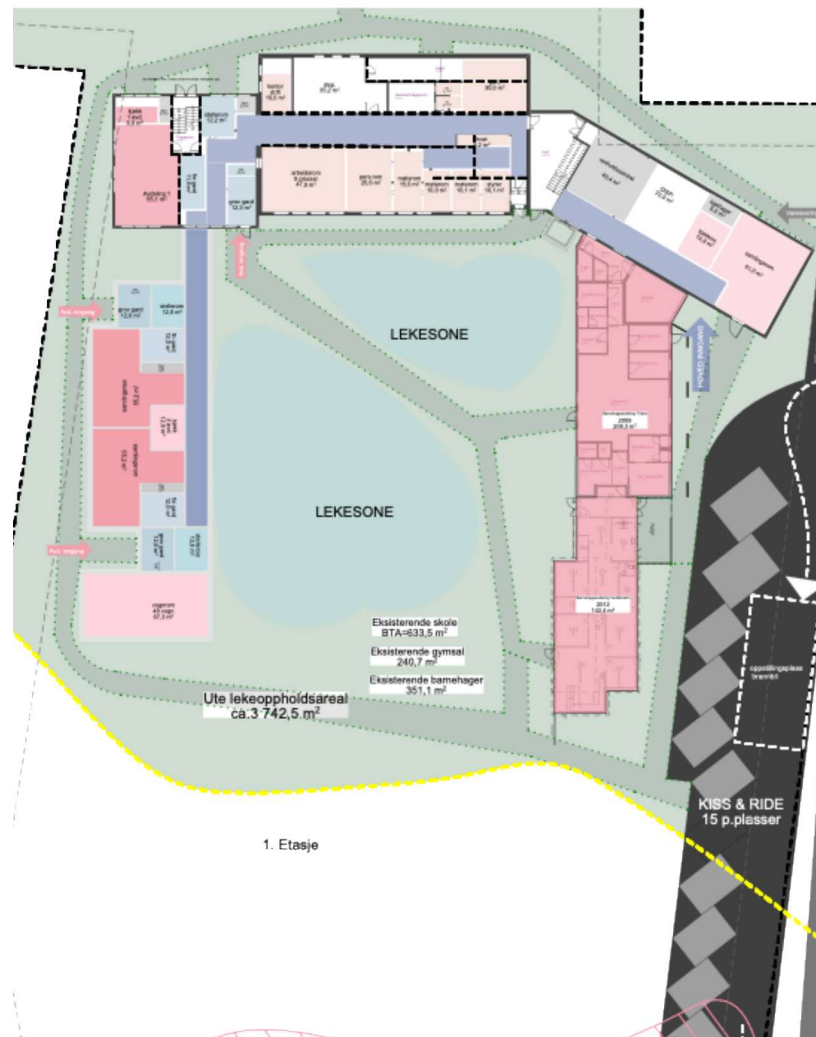
Alternativ 2 for Ulsåk baserer seg på at skolebygg fra 1960/1982 med gymsal fra 1993 bygges om og oppgraderes til 3(4) avdelinger. Barnehager fra 2008 og 2011 beholdes videre som i dag med 2 avdelinger. I tillegg bygges nytt bygg med 3(2) avdelinger.

Loft  
Eksisterende skole  
Loft areal=7588,3 m²

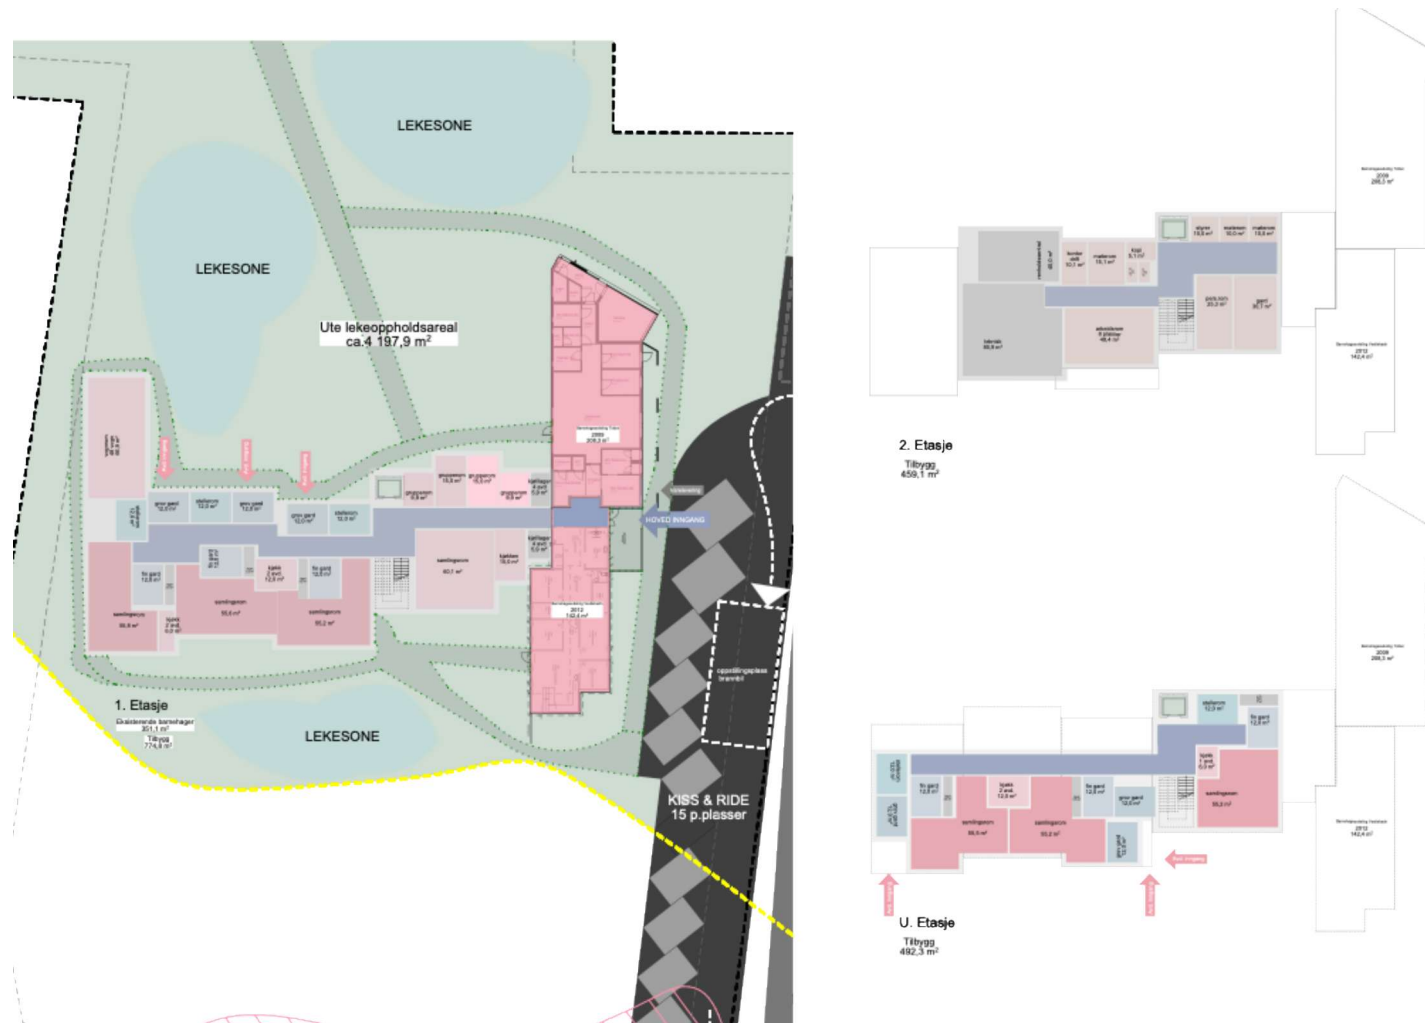
I dette alternativet prosjekteres tilbygg til en seksavdelings barnehage. De eksisterende barnehagebyggene fra 2008 og 2011 beholdes som i dag og vil fortsatt romme to avdelinger. Skolebygg fra 1960/1982 med gymsal fra 1993 rives.

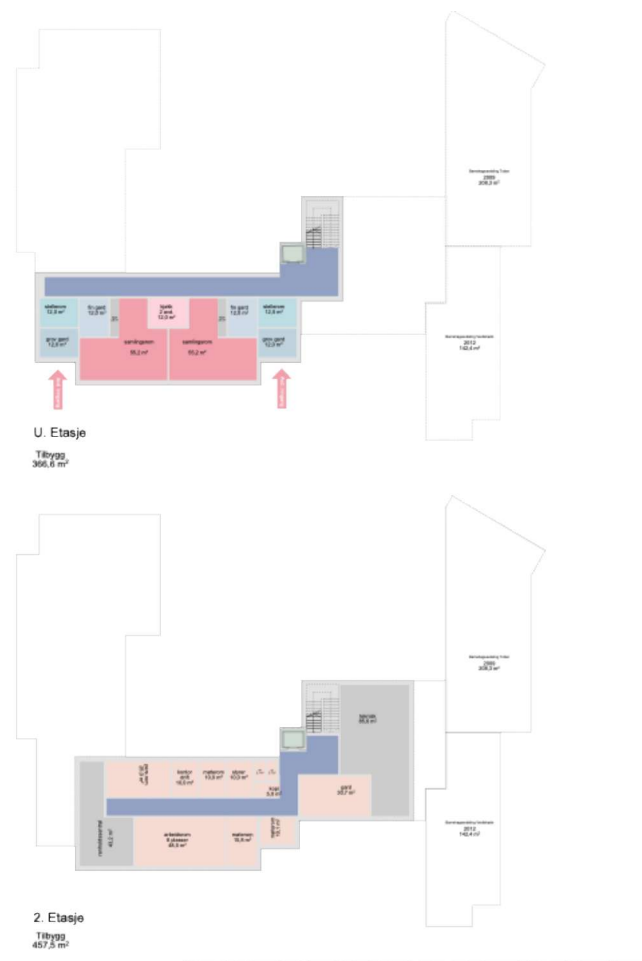
Alternativ 4 for Ulsåk baserer seg som alternativ 3 på at barnehager fra 2008 og 2011 beholdes videre som i dag med 2 avdelinger. I tillegg bygges nytt bygg med 6 avdelinger. Skolebygg fra 1960/1982 med gymsal fra 1993 gjenbrukes til annet formål ved bruksendring og eventuelt fradeling.
